Analisis Faktor Penyebab Beton *Honeycomb* pada Kolom Struktur Bangunan Rumah Sakit 5 Lantai

Putri Rahmawati¹, Nadya Shafira Salsabilla²

^{1,2}Teknik Sipil, Pancasakti Tegal. Jl. Halmahera km. 1 Kota Tegal, 52121, Indonesia

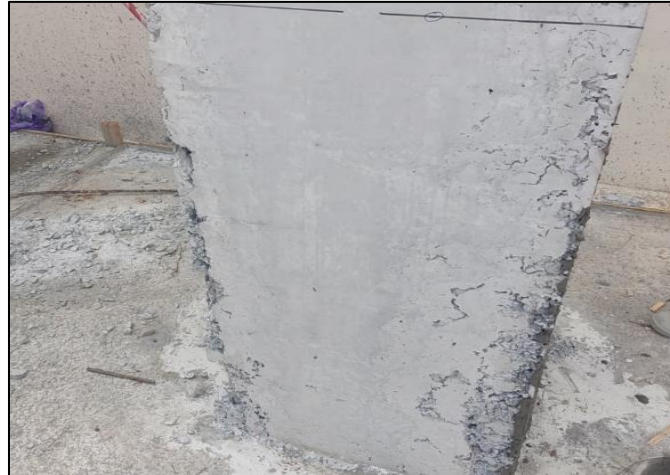
Gambar 1. Beton *Honeycomb*

Berdasarkan hasil observasi lapangan, dari total 188 kolom struktur yang dikerjakan, ditemukan indikasi beton *honeycomb* pada sekitar 10 kolom atau sebesar $\pm 5,3\%$ dari total jumlah kolom. Temuan ini menunjukkan bahwa permasalahan *honeycomb* tidak bersifat masif, namun cukup signifikan untuk dianalisis karena terjadi pada elemen struktur utama bangunan. Pekerjaan kolom pada proyek bangunan rumah sakit 5 lantai meliputi tahapan fabrikasi dan pemasangan tulangan, pemasangan bekisting, pengecoran beton menggunakan *ready mix*, pemadatan beton dengan mesin vibrator, serta pembongkaran bekisting. Berdasarkan hasil observasi, sebagian kecil kolom menunjukkan indikasi beton *honeycomb* setelah bekisting dibuka.

Upaya pencegahan yang direkomendasikan antara lain peningkatan disiplin dalam penggunaan *concrete vibrator*, pengendalian mutu dan *slump* beton segar, perbaikan sistem dan kerapatan bekisting, serta pengawasan pelaksanaan yang lebih ketat. Penerapan langkah-langkah tersebut diharapkan dapat meminimalkan terjadinya beton *honeycomb* dan meningkatkan mutu pekerjaan kolom struktur.

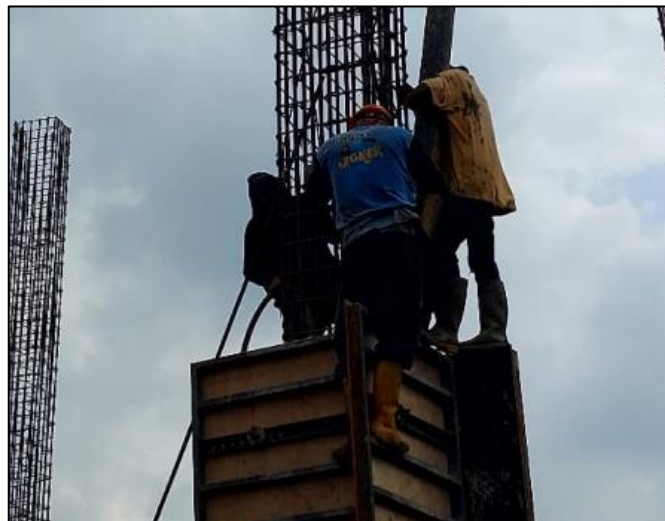
Gambar 2. Pemadatan Beton

Pemadatan beton di lapangan dilakukan menggunakan *concrete vibrator*. Namun, pada beberapa kolom, pemadatan tidak dilakukan secara merata dan durasi penggetaran tidak konsisten. Pemadatan yang kurang optimal menyebabkan udara terperangkap di dalam beton dan beton tidak mengisi ruang antar tulangan secara sempurna, sehingga memicu terjadinya *honeycomb*.

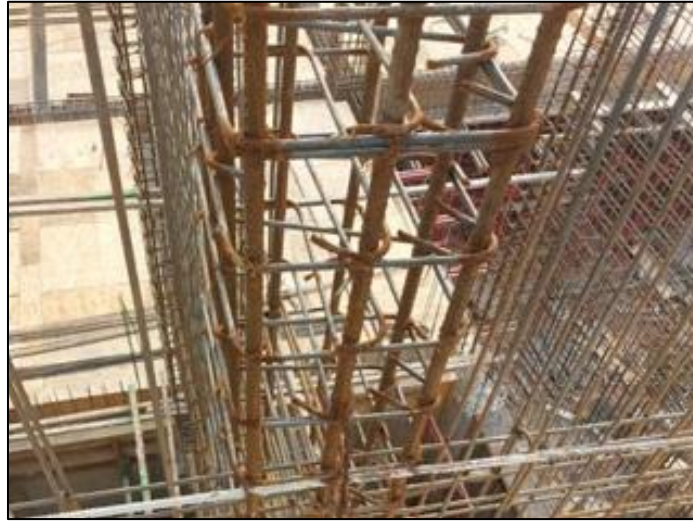
Penulangan kolom yang rapat, terutama pada kolom berdimensi besar, mempersempit ruang aliran beton. Selain itu, bekisting yang kurang rapat memungkinkan keluarnya mortar sehingga agregat tertahan dan menyebabkan beton menjadi tidak homogen. Kombinasi kondisi tersebut memperbesar potensi terbentuknya beton *honeycomb*.

Gambar 3. Tulangan
Tabel 4. Presentase Kerusakan
