## **PELAKSANAAN PEKERJAAN PENGECORAN BALOK BETON BERTULANG PADA PROYEK REHABILITASI**

**Muhammad Khafidz Ramadhani<sup>(1)</sup>, Isradias Mirajhusnita<sup>(2)</sup>**

<sup>(1)(2)</sup> Teknik Sipil, Universitas Pancasakti Tegal,

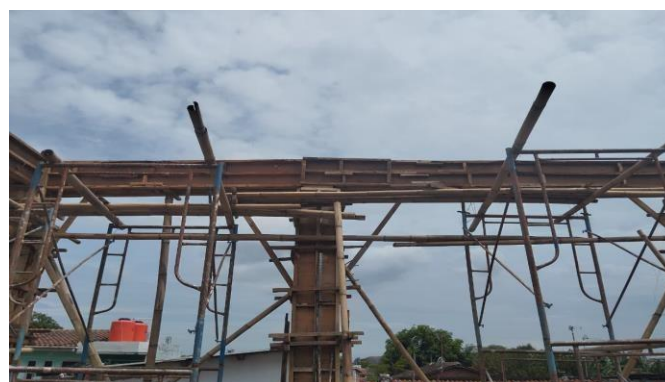
**Gambar 1. Pemasangan Bekisting Balok Beton Bertulang**

Menunjukkan proses pemasangan bekisting balok menggunakan kayu dan multiplek sebagai cetakan beton sesuai dimensi rencana.

Pekerjaan bekisting menggunakan material kayu dan multiplek dengan sistem perancah yang mampu menahan tekanan beton segar. Hasil pengamatan menunjukkan bahwa secara umum dimensi bekisting telah sesuai dengan gambar rencana, meskipun pada beberapa titik masih ditemukan ketidaktepatan pemasangan yang memerlukan penyesuaian ulang sebelum pengecoran.

Solusi yang dapat diterapkan adalah melakukan pengecekan dimensi dan elevasi bekisting secara menyeluruh sebelum pengecoran, serta memastikan bekisting memiliki kekuatan dan kekakuan yang memadai.

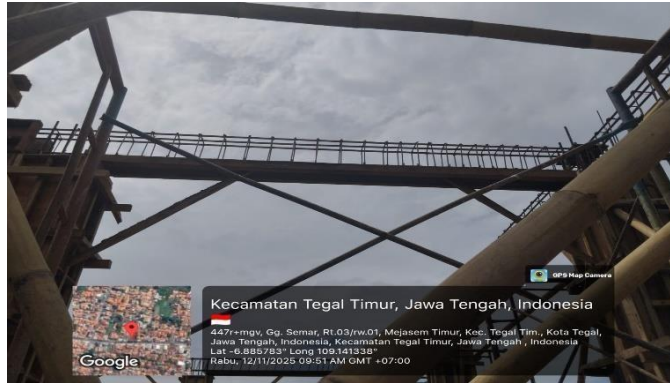
**Gambar 2. Pekerjaan Pembesian Balok Beton Bertulang**

Perakitan tulangan utama dan sengkang balok sesuai gambar kerja sebelum proses pengecoran beton.

Pada tahap pembesian, tulangan utama menggunakan baja tulangan berdiameter D16, sedangkan sengkang menggunakan Ø10 dan Ø12 sesuai spesifikasi teknis. Proses perakitan tulangan dilakukan langsung di lokasi proyek. Berdasarkan hasil pengamatan, sebagian besar pemasangan tulangan telah sesuai gambar kerja, namun masih ditemukan kesalahan arah pemasangan sengkang yang berpotensi mempengaruhi kinerja struktur jika tidak segera diperbaiki.

Solusi yang dapat dilakukan adalah meningkatkan pengawasan pada tahap pembesian, serta melakukan pengecekan ulang arah dan jarak sengkang sebelum pengecoran beton. Pemberian pengarahan teknis singkat kepada pekerja juga diperlukan untuk meminimalkan kesalahan pemasangan.

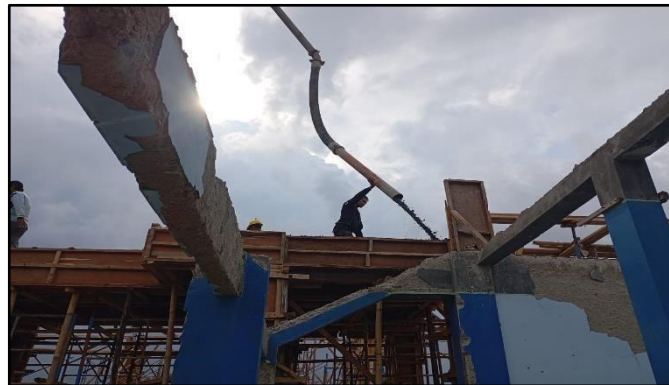
**Gambar 3. Proses Pengecoran Balok Beton Bertulang**

Pengecoran beton ready mix mutu K-250 pada balok beton bertulang menggunakan concrete pump.

Pengecoran balok dilakukan menggunakan beton ready mix mutu K-250. Sebelum pengecoran, dilakukan uji slump untuk memastikan kelecakan beton memenuhi persyaratan. Proses pengecoran dilakukan secara bertahap dan disertai pemadatan menggunakan vibrator. Secara umum, hasil pengecoran menunjukkan beton cukup padat dan homogen, namun pada beberapa bagian ditemukan cacat beton berupa keropos akibat penggunaan vibrator yang tidak terkendali.

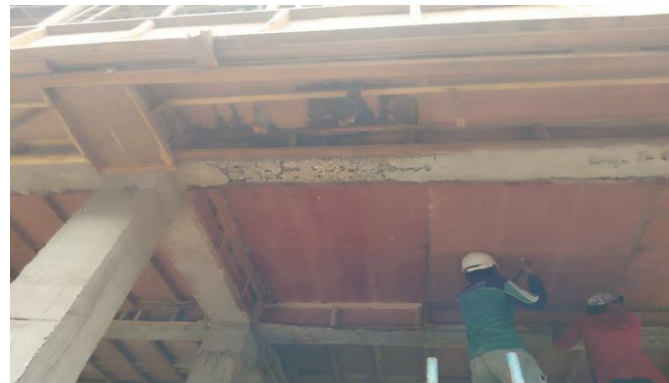
**Gambar 4. Hasil Pekerjaan Balok Beton Bertulang**

Hasil pengecoran balok beton bertulang setelah pembongkaran bekisting.
