PELAKSANAAN PEKERJAAN KOLOM BETON BERTULANG PADA PROYEK REHABILITASI SEKOLAH DASAR NEGERI

Proyek Rehabilitasi Sekolah Dasar Negeri merupakan salah satu proyek rehabilitasi bangunan pendidikan yang dibiayai oleh APBD Kota Tegal Tahun Anggaran 2025. Pada proyek ini, pekerjaan kolom beton bertulang menjadi bagian utama dalam perbaikan struktur gedung, dengan

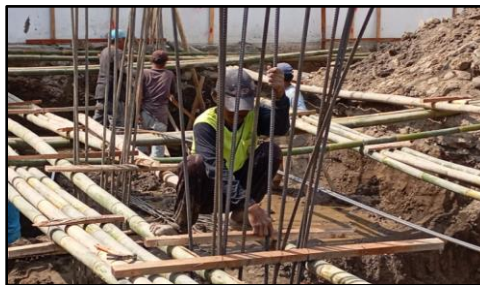
Gambar 1 Pemasangan Tulangan Kolom

Gambar menunjukkan proses pemasangan tulangan pokok dan tulangan senggang kolom beton bertulang sesuai dengan detail gambar kerja sebelum pemasangan bekisting.

Pekerjaan pembesian kolom dilaksanakan sesuai gambar rencana dengan tulangan pokok D16 dan tulangan sengkang $\varnothing 10$ mm berjarak 150 mm. Tulangan sengkang dibuat di luar lokasi proyek dan dirakit di lapangan. Secara umum pelaksanaan telah sesuai perencanaan, namun pada beberapa titik ditemukan ketidaksesuaian jarak sengkang yang kemudian diperbaiki sebelum pemasangan bekisting.

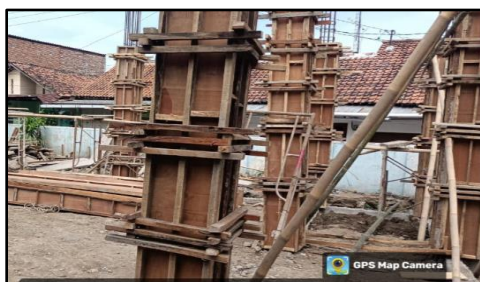
Gambar 2 Pemasangan Bekisting Kolom

Gambar memperlihatkan pemasangan bekisting kolom menggunakan multiplek dan perancah sebagai penyangga untuk menjaga kestabilan bekisting saat pengecoran.

Bekisting kolom menggunakan multiplek dengan rangka penyangga kayu dan perancah. Bekisting berfungsi membentuk dimensi kolom dan menahan tekanan beton saat pengecoran. Pada pelaksanaannya, sebagian bekisting mengalami kebocoran akibat material yang kurang kuat, sehingga diperlukan perbaikan dan penambahan pengaku untuk menjaga kualitas hasil pengecoran.

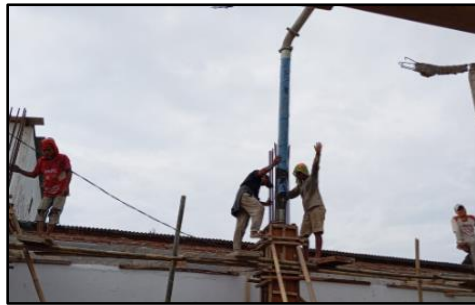
Gambar 3 Proses Pengecoran Kolom

Gambar menunjukkan proses pengecoran kolom menggunakan beton ready mix mutu K-250 yang disertai pemadatan beton dengan alat vibrator.

Pengecoran kolom dilakukan menggunakan beton ready mix mutu K-250 dengan nilai slump sekitar 12 ± 2 cm. Proses pengecoran disertai pemadatan menggunakan vibrator. Meskipun

telah dilakukan sesuai prosedur, keterlambatan pengecoran dan keterbatasan ruang proyek menyebabkan beberapa hasil pengecoran mengalami cacat permukaan.

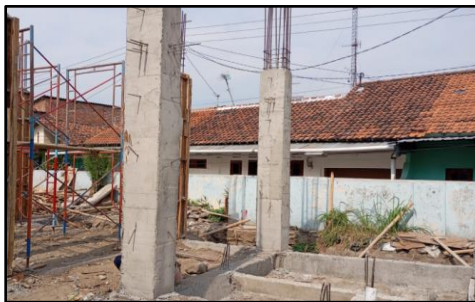
Gambar 4 Hasil Pengecoran Kolom

Gambar memperlihatkan hasil pengecoran kolom beton bertulang setelah bekisting dibuka, termasuk beberapa bagian yang memerlukan perbaikan permukaan.

Solusi dilakukan dengan perbaikan menggunakan metode patching dan grouting, serta meningkatkan proses pemadatan beton menggunakan vibrator secara merata.
