## PELAKSANAAN PEKERJAAN PLAT LANTAI PADA PEMBANGUNAN RUMAH SAKIT

**Rendy Fatur Nugroho<sup>(1)</sup>, Weimintoro<sup>(2)</sup>**  
<sup>(1)(2)</sup> Teknik Sipil, Universitas Pancasakti Tegal,  
Email : rendyfatur23@gmail.com<sup>(1)</sup>

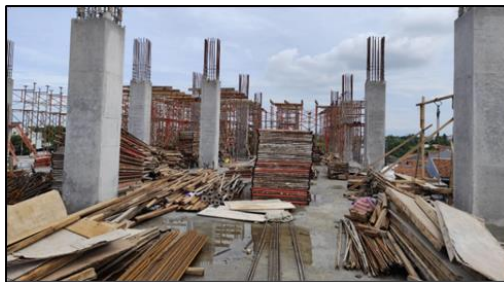
**Gambar 1** Pemasangan *Scaffolding*  
(Sumber : Dokumentasi Pribadi)

- a. Proses pertama adalah pemasangan *scaffolding* untuk penyangga utama bekisting.

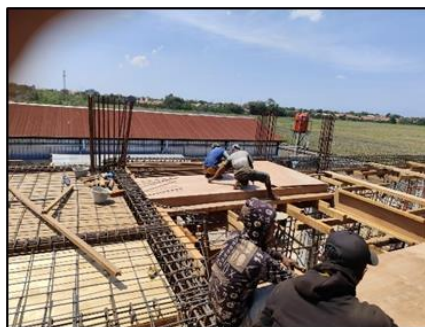
**Gambar 2** Pemasangan Papan *Multipleks*  
(Sumber : Dokumentasi Pribadi)

- b. Setelah pemasangan *scaffolding* dan balok kayu, proses selanjutnya adalah pemasangan papan *multipleks*.

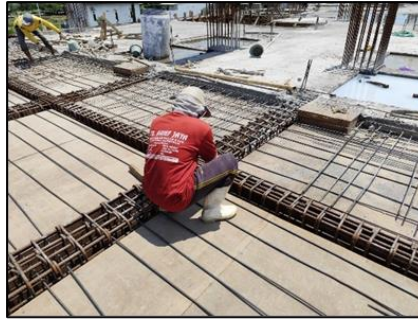
**Gambar 3** Pemasangan Pembesian Plat Lantai  
(Sumber : Dokumentasi Pribadi)

- c. Berikutnya setelah pemasangan *multipleks*, dilanjutkan dengan pemasangan pembesian pelat lantai.

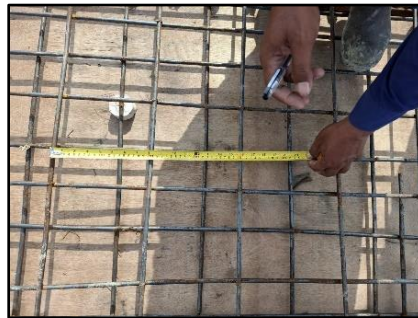
**Gambar 4** Pemasangan Pembesian Plat Lantai  
(Sumber : Dokumentasi Pribadi)

- a. Pengecekan jarak pada baja tulangan polos dan ikatan pada baja tulangan polos.

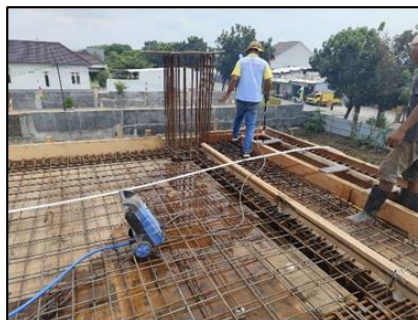
**Gambar 5** *Vaccum Cleaning* Pada Bekisting Plat Lantai  
(Sumber : Dokumentasi Pribadi)

- b. *vacuum cleaning* pada bekisting pelat lantai untuk menghilangkan debu dan kotoran bekas pekerjaan pemasangan bekisting dan pemasangan tulangan.

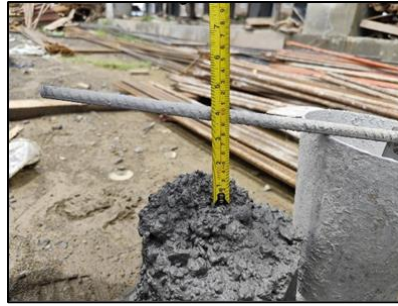
**Gambar 6** Hasil *Slump Test*  
(Sumber : Dokumentasi Pribadi)

- c. Setelah *vacuum cleaning* pada bekisting pelat lantai, dilakukan pengecoran menggunakan beton *ready mix* dengan mutu  $f_c' 29,05$  MPa yang didahului dengan pelaksanaan *slump test*. Hasil *slump test*  $10 \pm 2$ .

Proses pengecoran plat lantai menggunakan beton ready mix dengan mutu beton  $f_c' 29,05$  MPa yang didistribusikan menggunakan concrete pump, didahului dengan pengujian slump test untuk memastikan workability beton. Pemadatan beton dilakukan menggunakan vibrator dan perataan permukaan menggunakan screed flooring, sehingga hasil pengecoran dapat memenuhi spesifikasi teknis yang direncanakan. Perawatan beton dilakukan dengan metode penyiraman air secara berkala selama  $\pm 7$  hari untuk menjaga kelembaban dan mencegah retak dini.

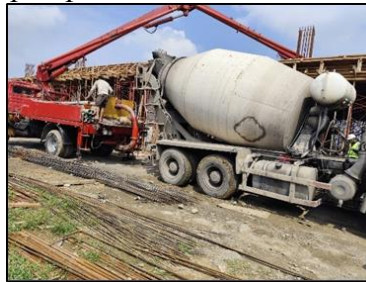
**Gambar 7** Pemdistribusian Beton *Ready Mix*  
(Sumber : Dokumentasi Pribadi)

- d. Setelah melakukan *slump test*, beton *ready mix* didistribusikan ke atas menggunakan *concrete pump*.

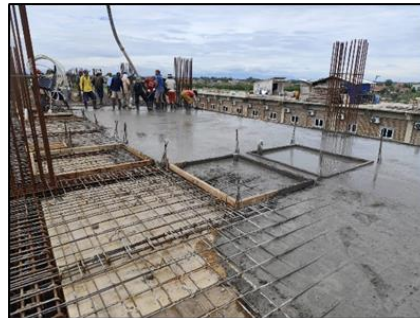
**Gambar 8** Penuangan Beton *Ready Mix*  
(Sumber : Dokumentasi Pribadi)

- e. Selanjutnya penuangan beton *ready mix* pada bekisting pelat lantai, dilakukan secara bertahap dan merata.

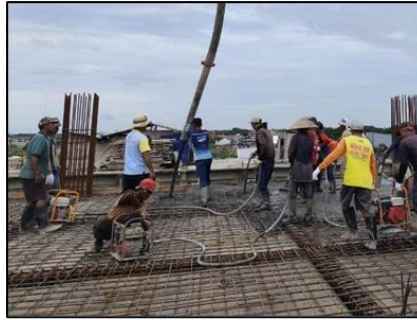
**Gambar 9** Pemasangan Menggunakan *Vibrator*  
(Sumber : Dokumentasi Pribadi)

- f. Setelah menuangkan beton *ready mix* secara bertahap dan merata, lalu padatkan beton menggunakan vibrator.

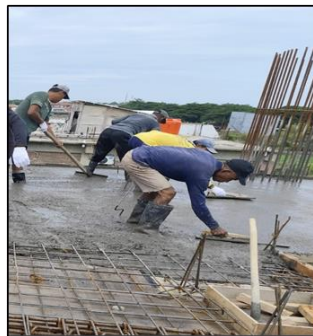
**Gambar 10** Perataan Coran Menggunakan *Screed Flooring*  
(Sumber : Dokumentasi Pribadi)

- g. Proses terakhir beton diratakan dan dihaluskan menggunakan *screed flooring*.
